# Randa sperrt Kieswerk und Wege wegen drohendem Gletscherabbruch

Ein Hängegletscher am Weisshorn droht abzustürzen. Ein hochpräzises Radargerät steht im Einsatz, um den möglichen Gletscherabbruch von 600'000 Kubikmeter Eis vorherzusagen.

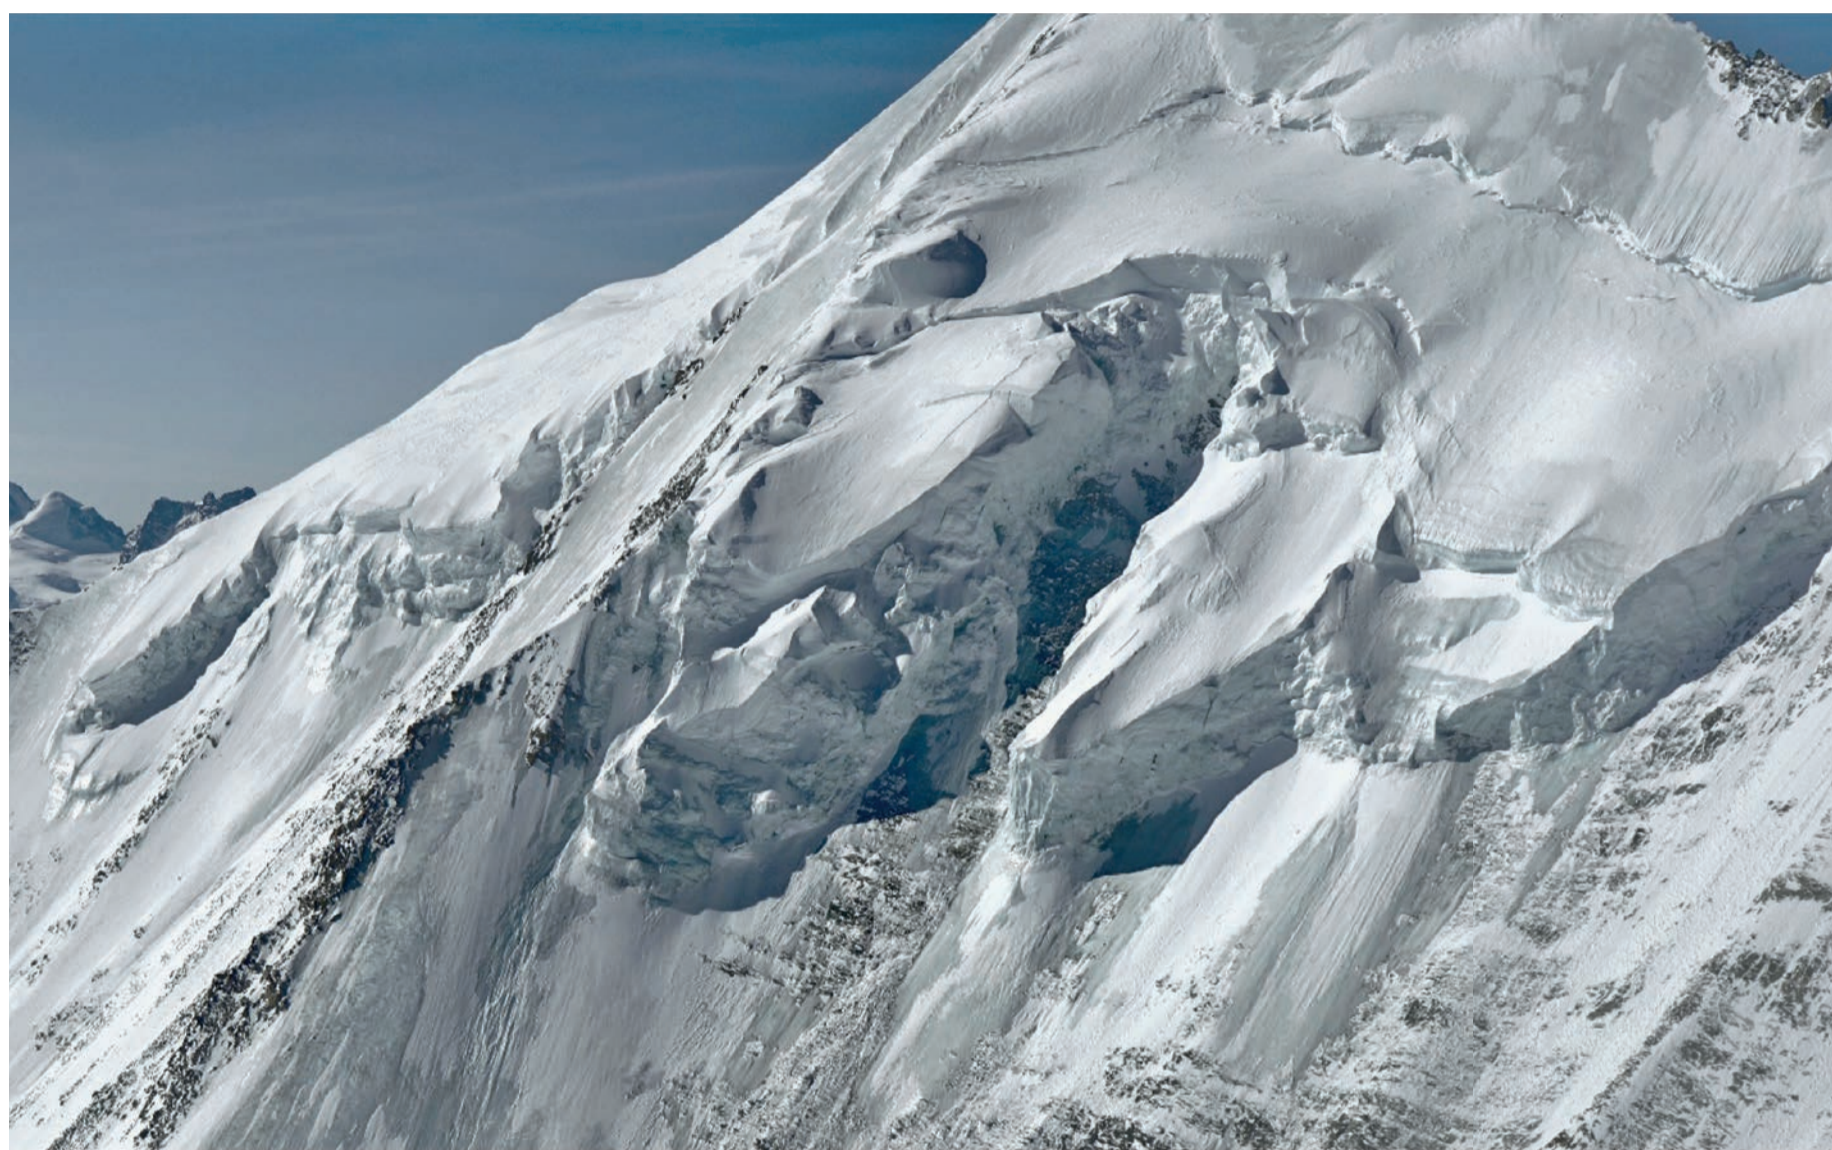
Von den Hängegletschern am Weisshorn geht Gefahr aus. 500'000 bis 600'000 Kubikmeter Eis bewegen sich talwärts.

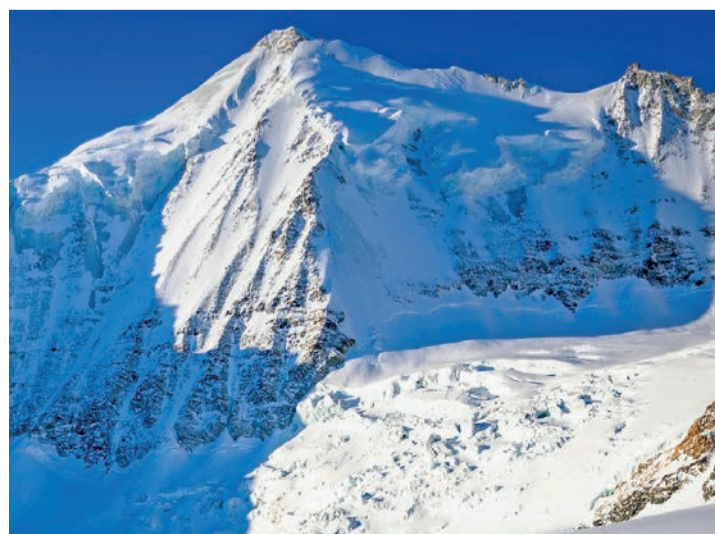
Blick aufs Weisshorn (4506 m). In der Bildmitte die drei Hängegletscher Ost, Mitte und West auf einer Höhe von etwa 4000 m.
